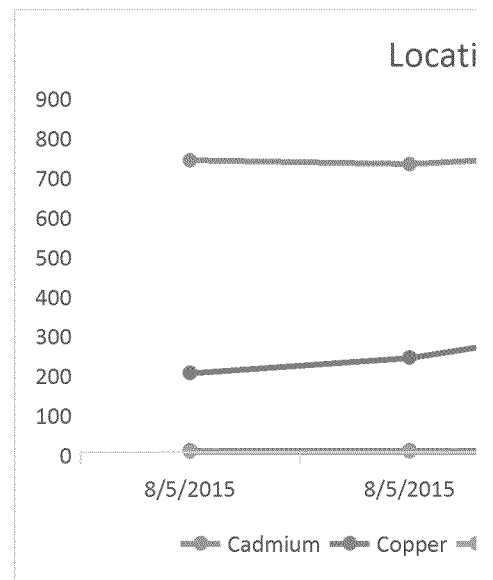
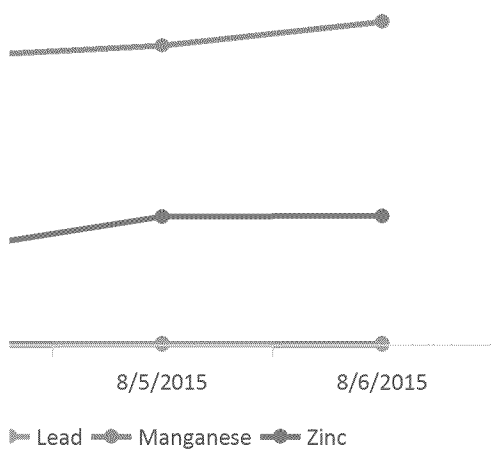
on: A68

Location ID	Date Sampled	Cadmium	Copper	Lead	Manganese	Zinc
A68	8/5/2015	0.828	3.45	0.232	737	199
A68	8/5/2015	0.815	3.16	0.283	727	238
A68	8/5/2015	0.974	3.52	0.82	757	324
A68	8/6/2015	0.85	3.26	0.329	817	326

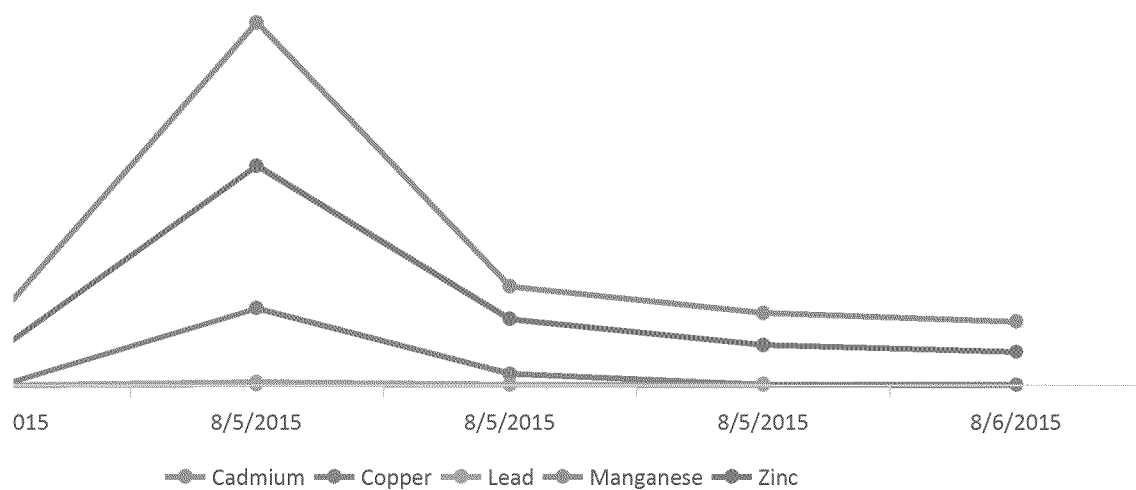
Location: A72

Location ID	De Sampled	Cadmium	Copper	Lead	Manganese	Zinc
A72	8/5/2015	1.81	9.27	0.225	1370	699
A72	8/5/2015	15.2	1410	50.7	6650	4020
A72	8/5/2015	4.29	205	3.12	1810	1210
A72	8/5/2015	2.59	11.4	0.118	1320	733
A72	8/6/2015	2.11	7.63		1160	609

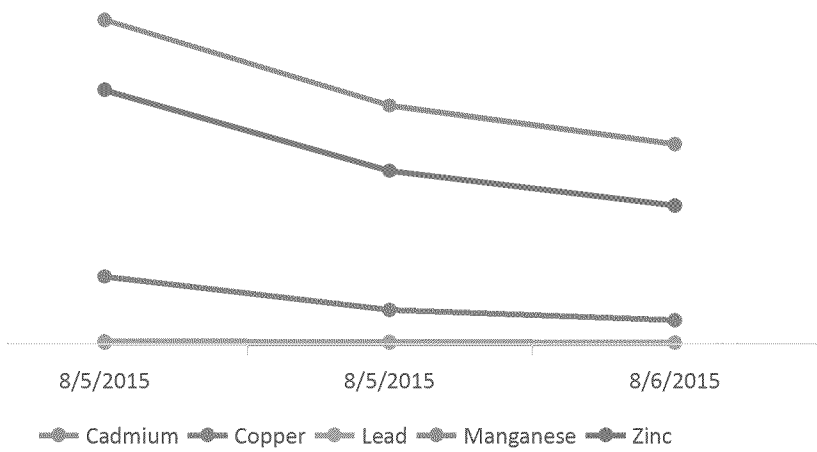
Location: CC48

ocation ID	Sampled	Cadmium	Copper	Lead	Manganese	Zinc
CC48	8/5/2015	30.6	2260	73.9	10900	8540
CC48	8/5/2015	19.1	1130	54.1	8020	5820
CC48	8/6/2015	14.2	786	30	6720	4650
